Aula 4

APRESENTAÇÃO DE ROTEIRO PARA ANÁLISE DE RISCO E MAPEAMENTO DE ÁREAS DE RISCO EM SETORES DE ENCOSTA E DE BAIXADA

ROTEIRO DE CADASTRO DE RISCO DE ESCORREGAMENTOS

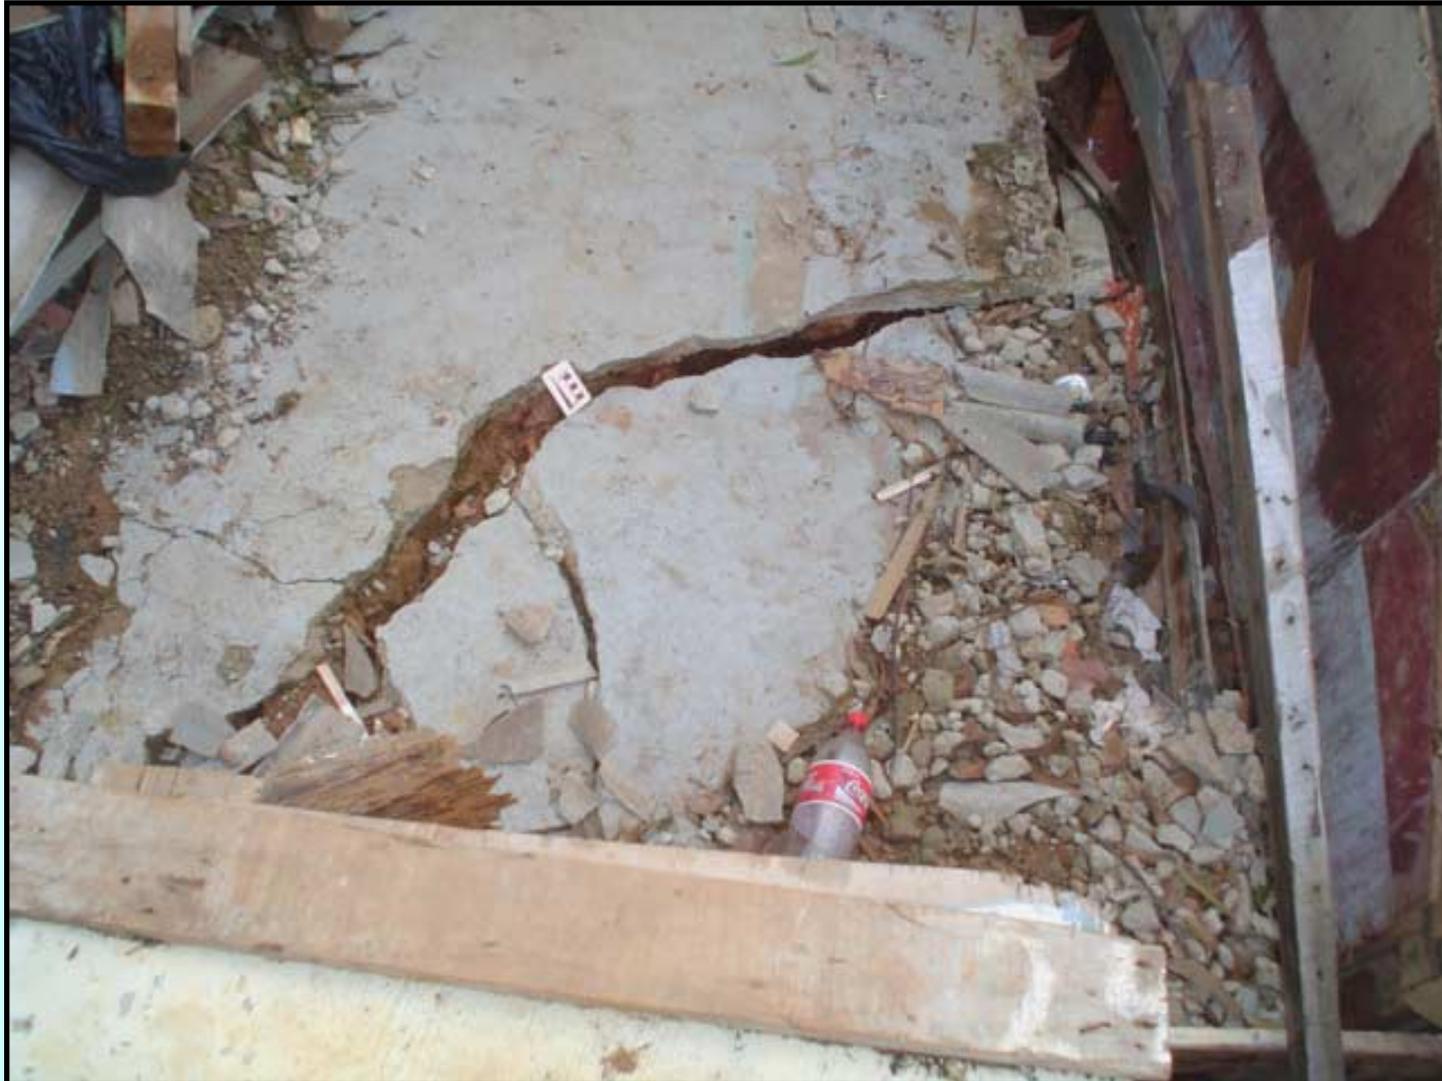
□ no terreno

Trincas

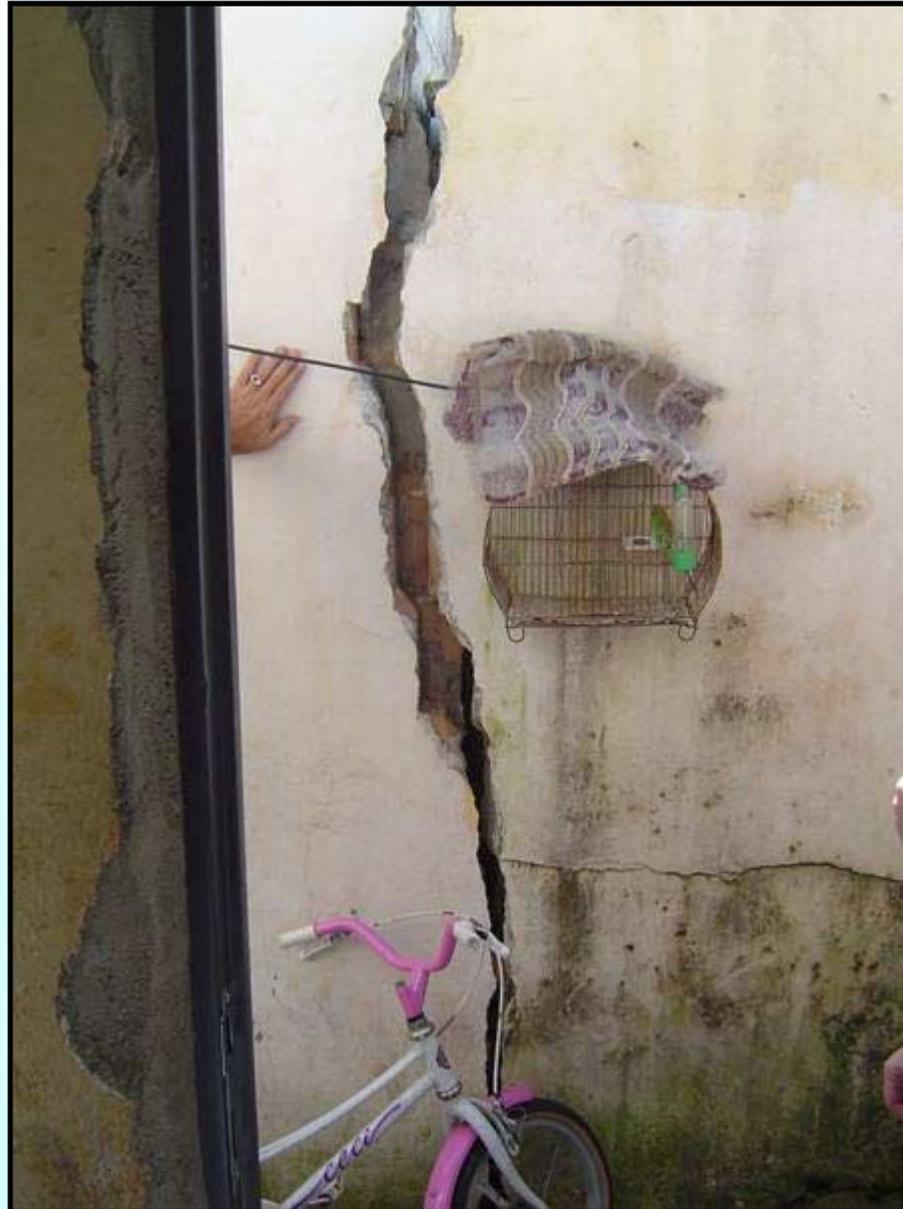
□ na moradia

Trincas

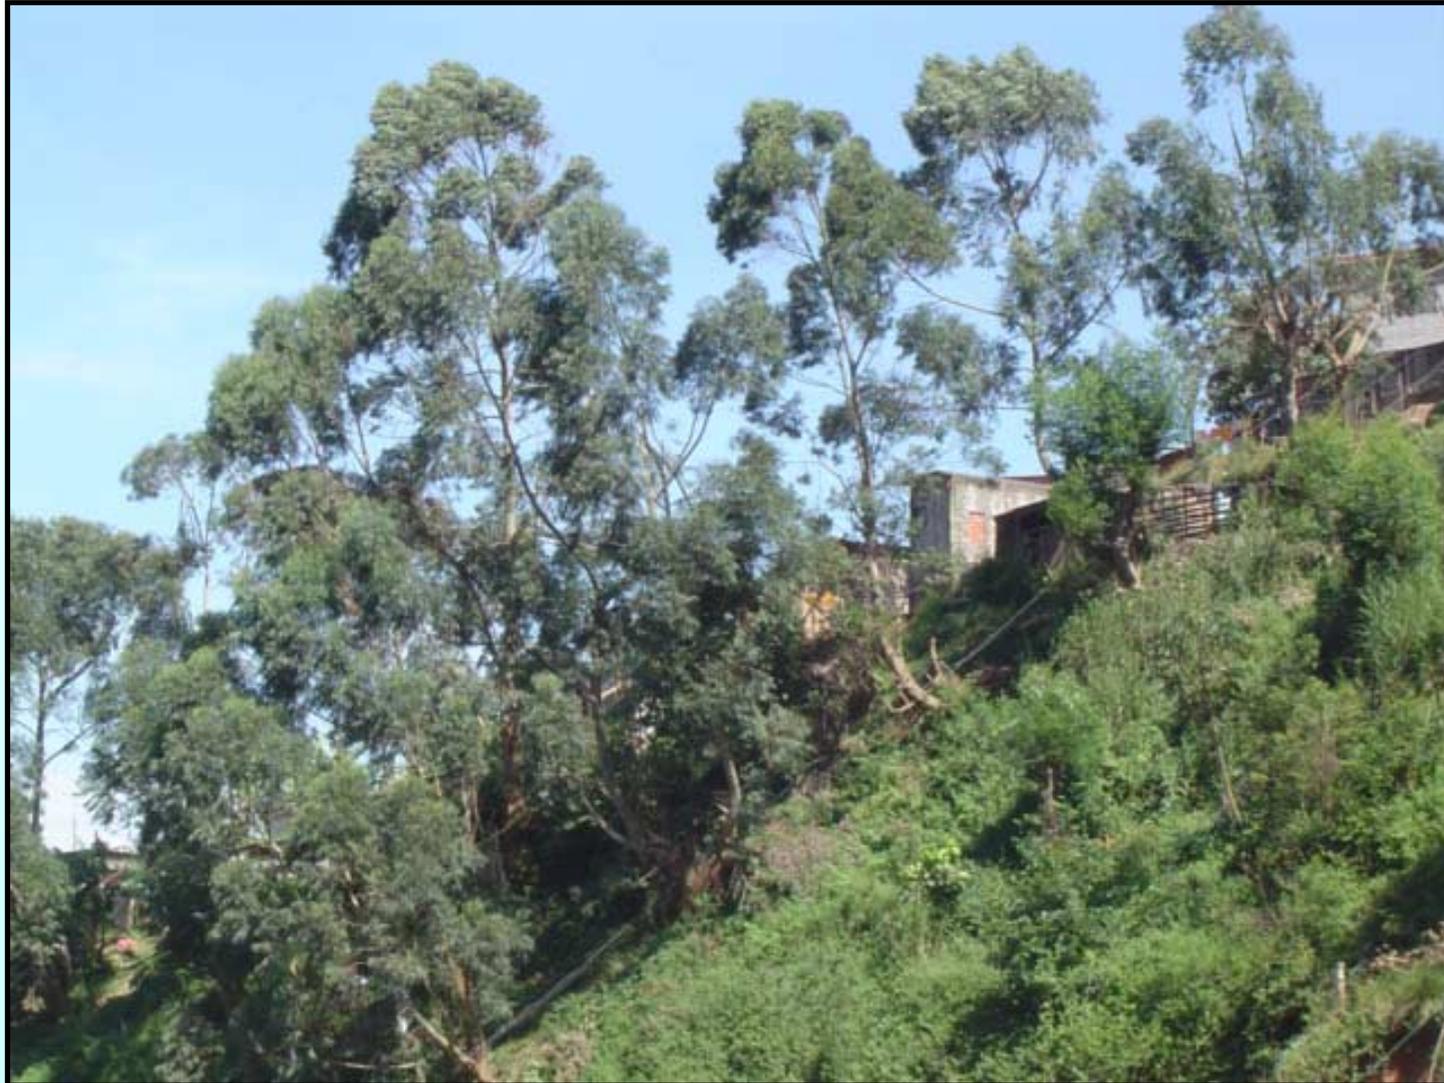
☐ árvores

Inclinação

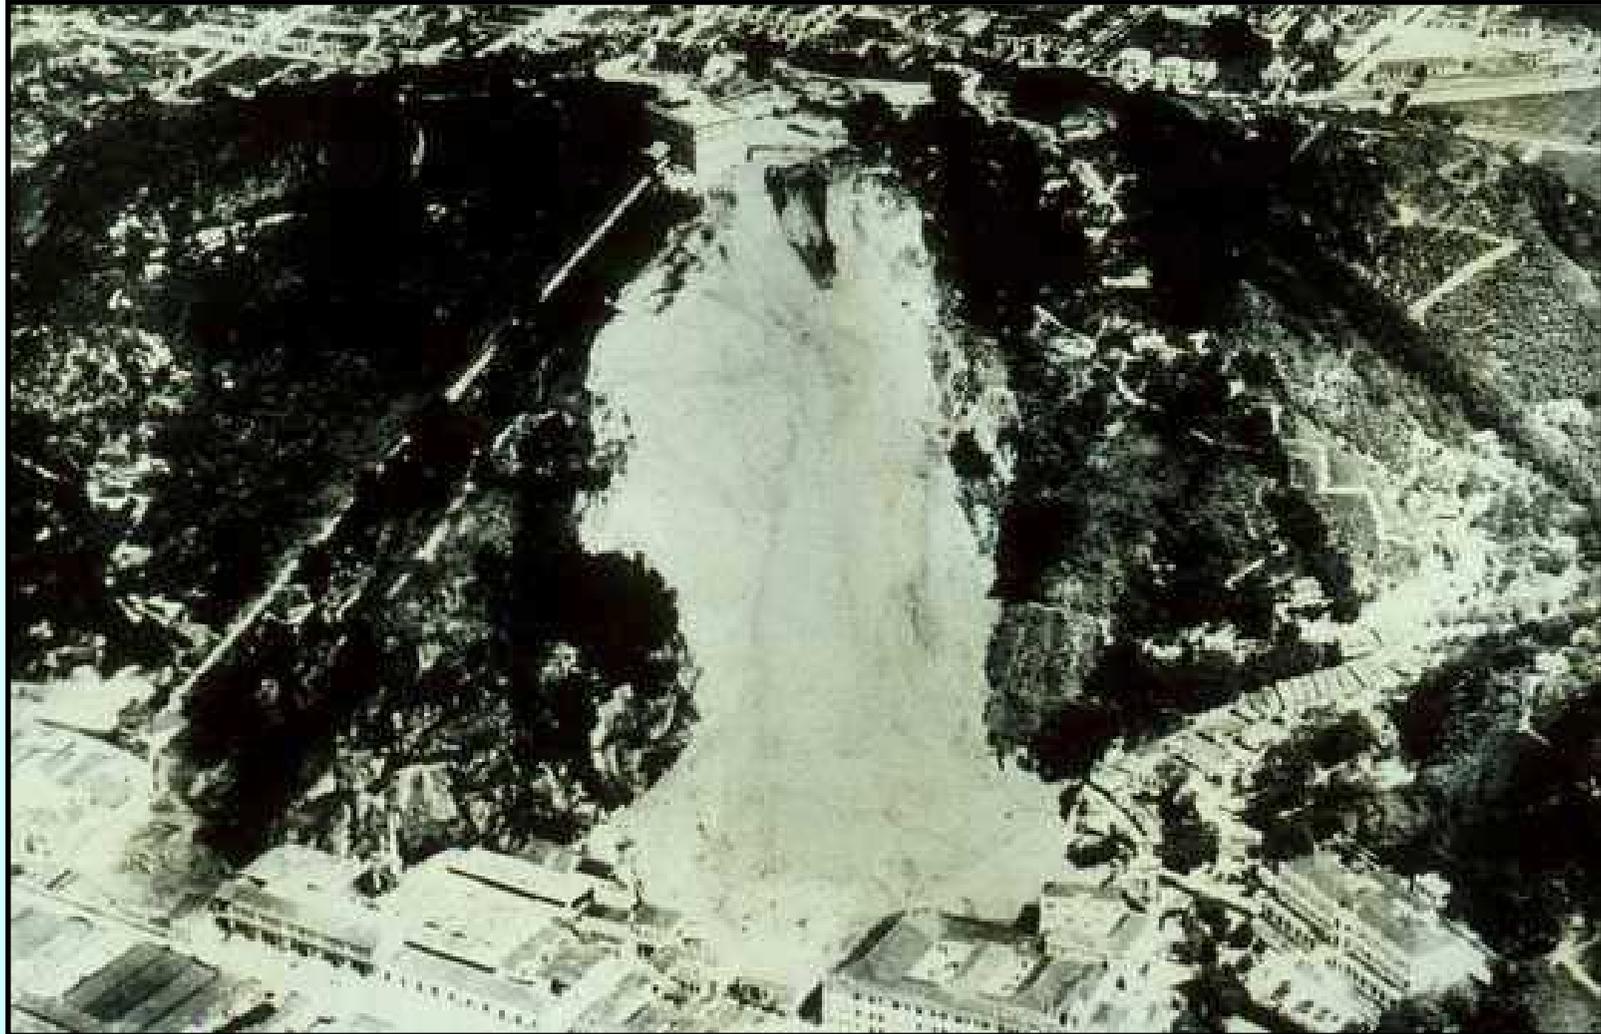
□ no talude natural

Escorregamentos

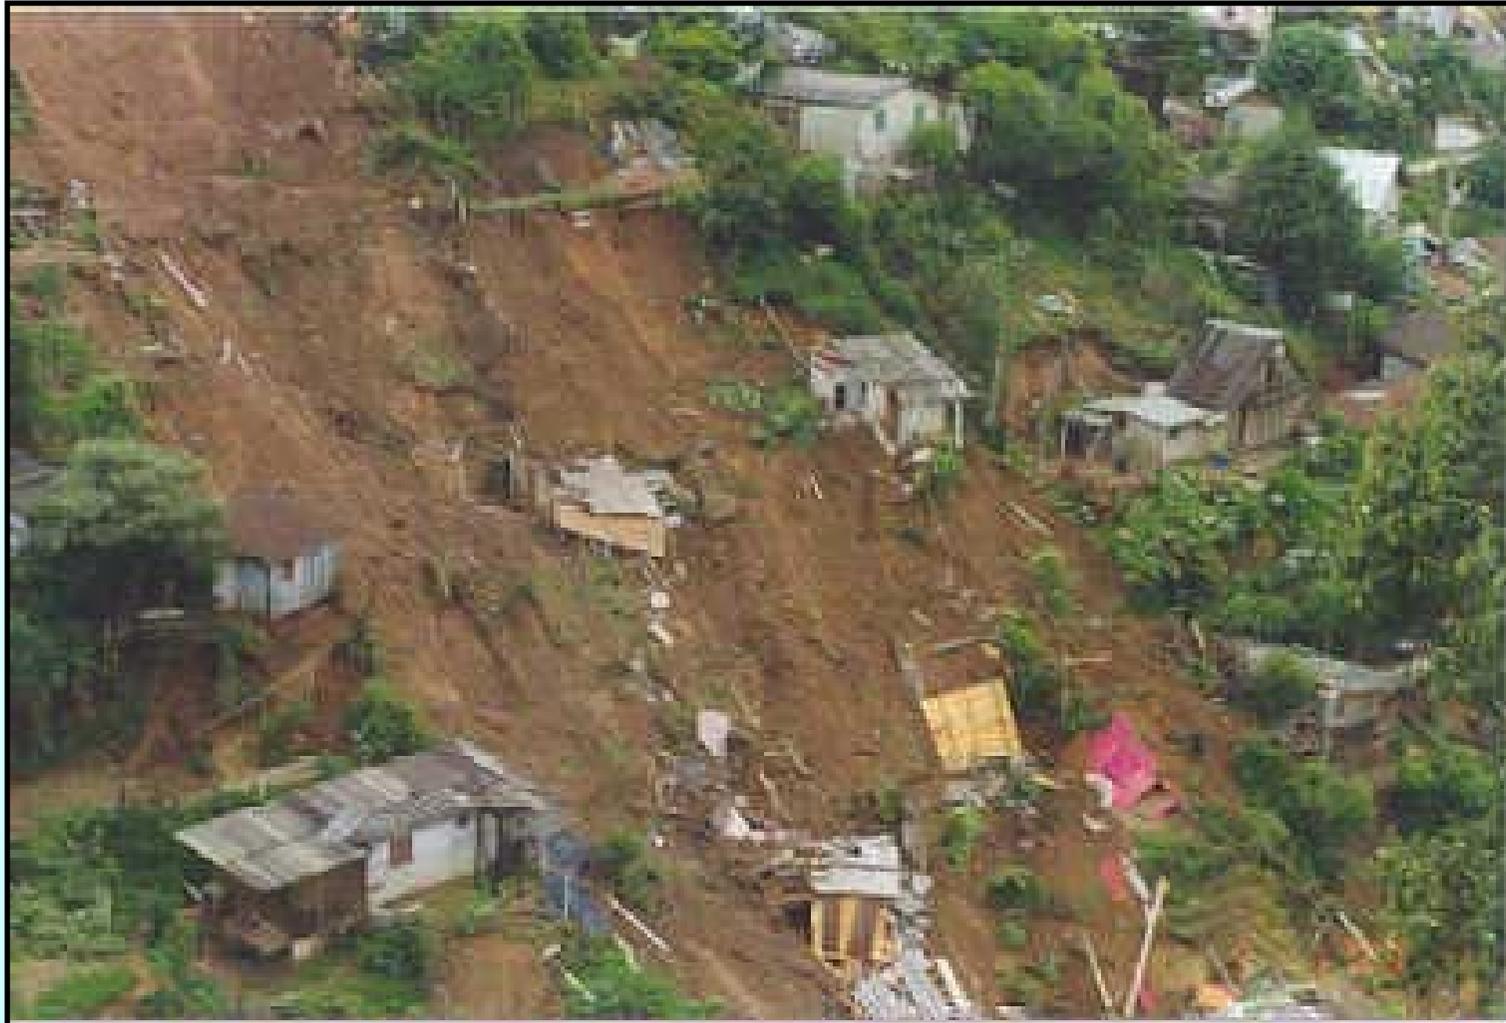
□ no talude de corte/aterro

Escorregamentos

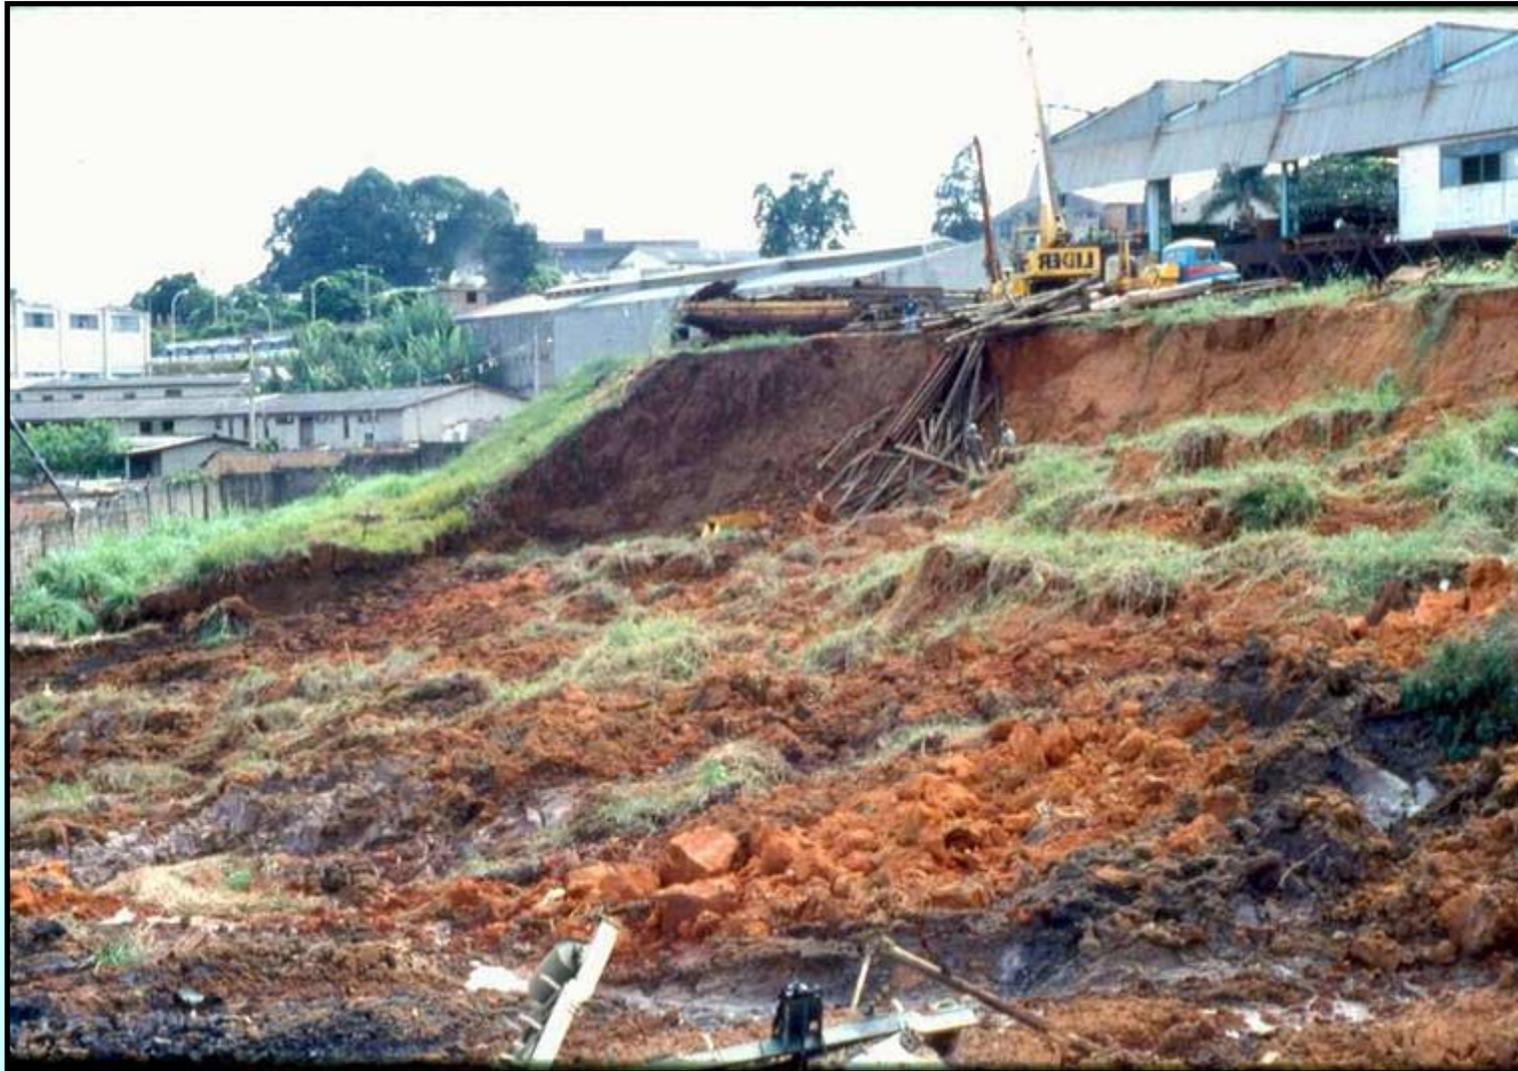
□ no aterro

Escorregamentos

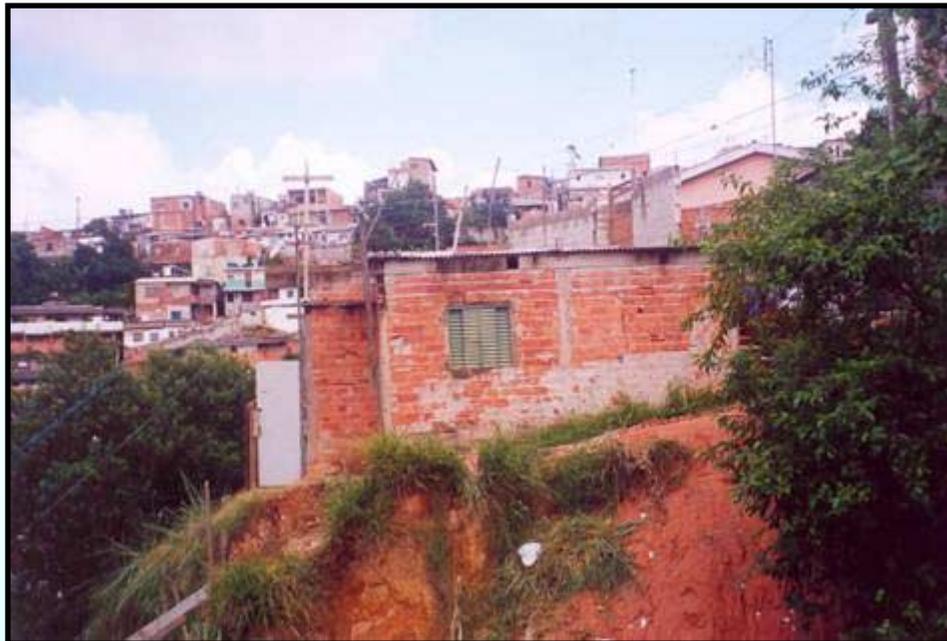
Favela São Camilo

**Cicatriz de escorregamento.
Moradia muito próxima ao
talude pode ser atingidas
por futuros eventos de
escorregamentos**

R3 ALTO

Os condicionantes geológico-geotécnicos predisponentes (declividade, tipo de terreno, etc.) e o nível de intervenção no setor são de ALTA POTENCIALIDADE para o desenvolvimento de processos de escorregamentos e solapamentos.
