Aula 3

EXERCÍCIO PRÁTICO DE CAMPO EM ÁREA DE RISCO DE ESCORREGAMENTOS

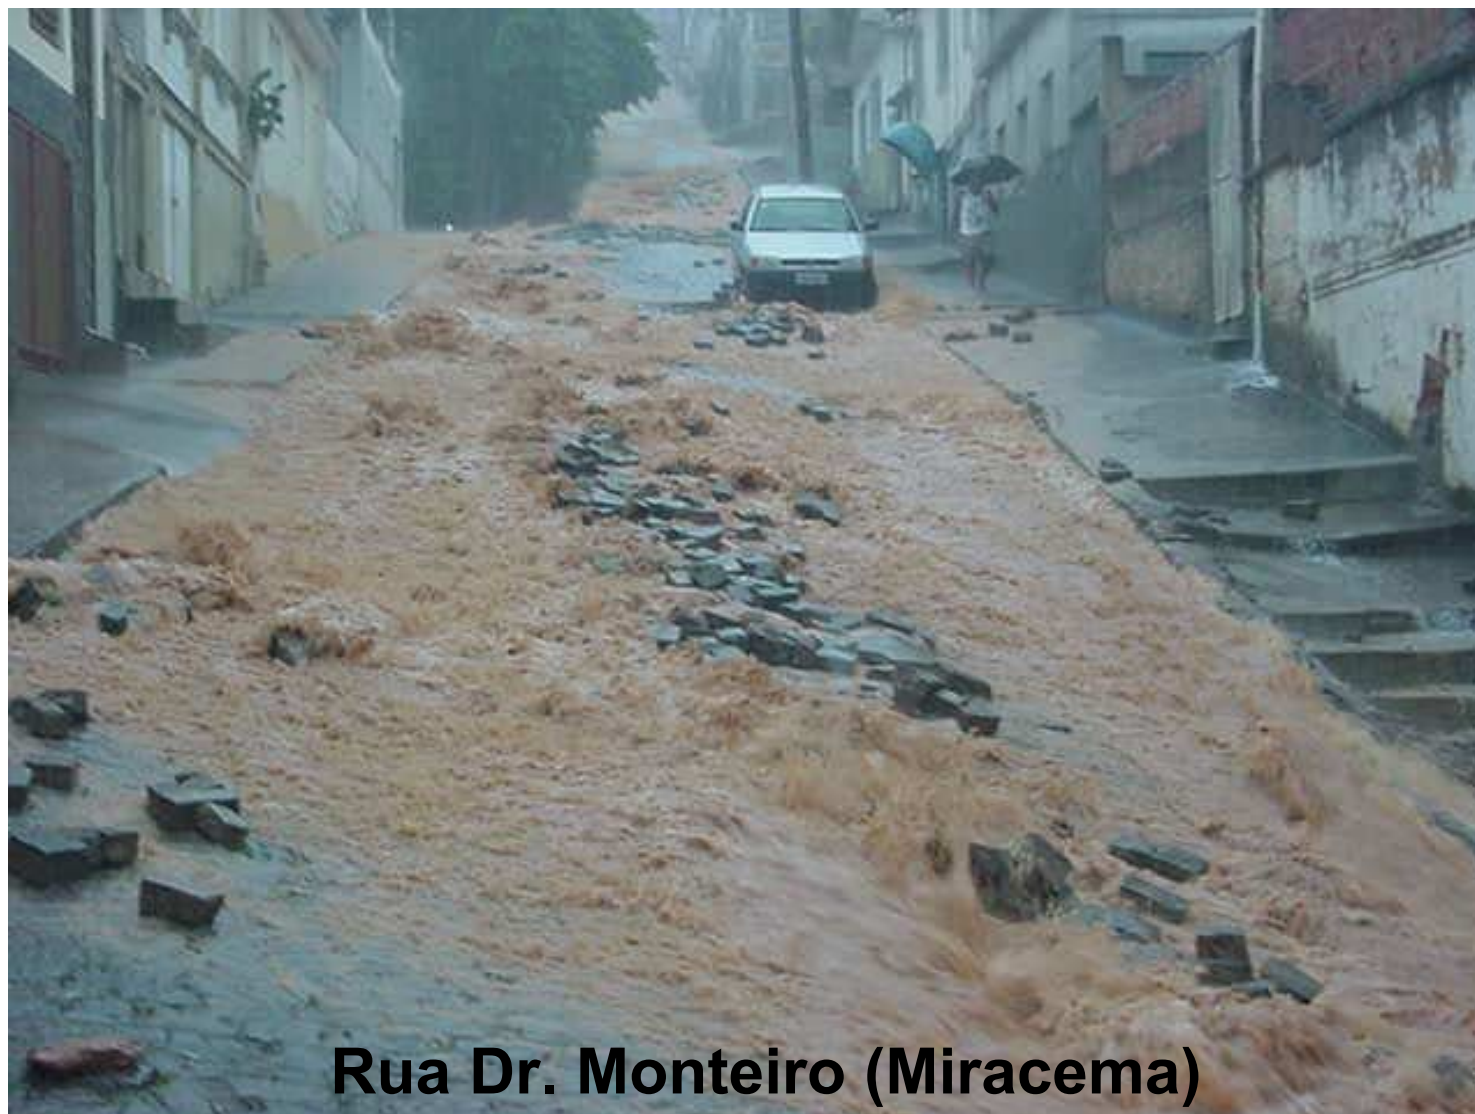
Rua Dr. Monteiro (Miracema)

ÁREA DE RISCO

Área passível de ser atingida por processos naturais e/ou induzidos que causem efeito adverso. As pessoas que habitam essas áreas estão sujeitas a danos à integridade física, perdas materiais e patrimoniais. Normalmente, essas áreas correspondem a núcleos habitacionais de baixa renda (assentamentos precários)

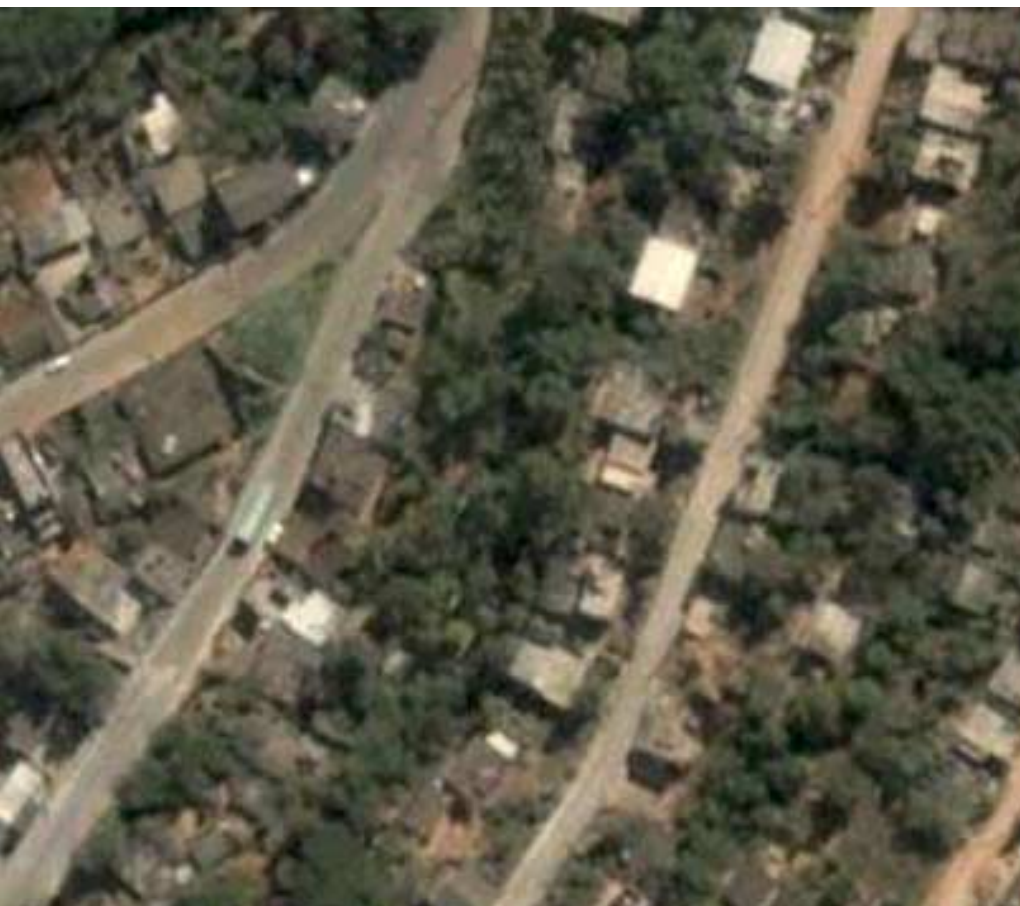
ANTES

ESCORREGAMENTO OCORRIDO EM JANEIRO DE 2007 NO BAIRRO SÃO JOSÉ

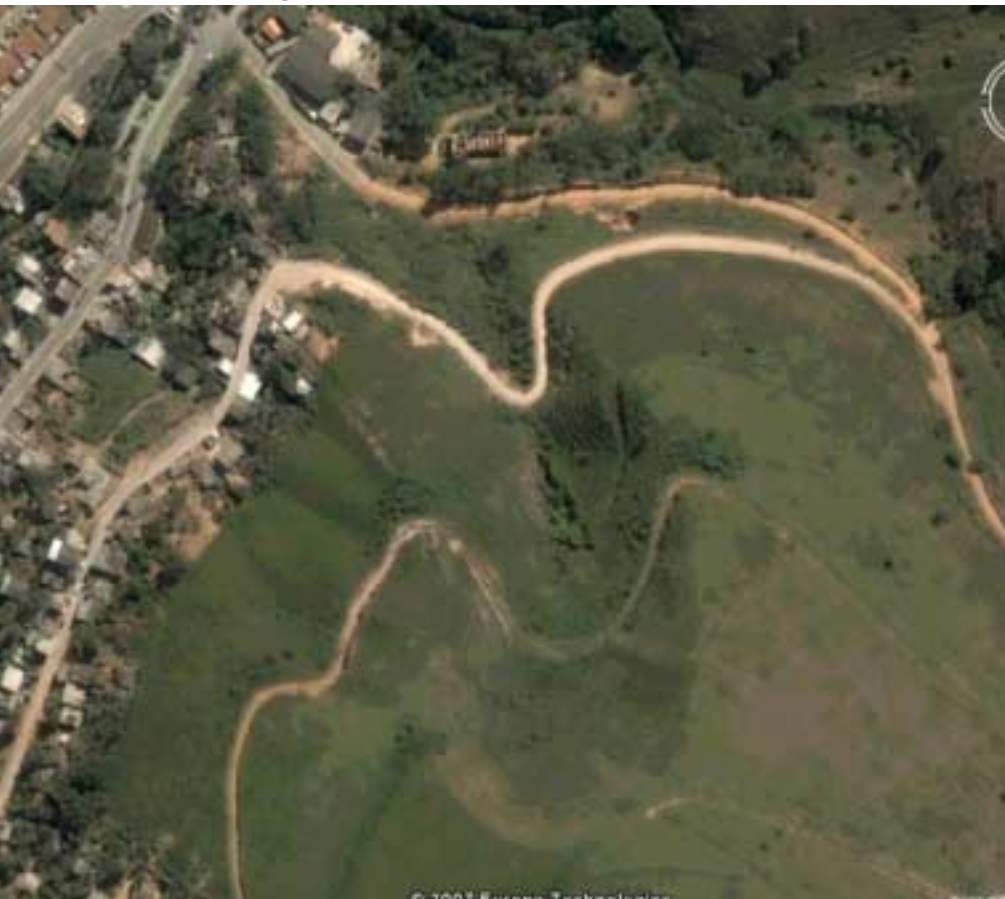
DETALHE DA EVOLUÇÃO DE UMA RAVINA: PICO PLUVIOMÉTRICO ASSOCIADO À ESTRUTURAÇÃO DO TERRENO, CORTE DE ESTRADA, DECLIVIDADE E AUSENCIA DE VEGETAÇÃO GERARAM DIVERSOS ESCORREGAMENTOS AO LONGO DO TALVEGUE
